**GRUPO ROMA DUCK**

# **PARECER TÉCNICO ESTUDO DE CARGAS E VENTOS ESTRUTURA**

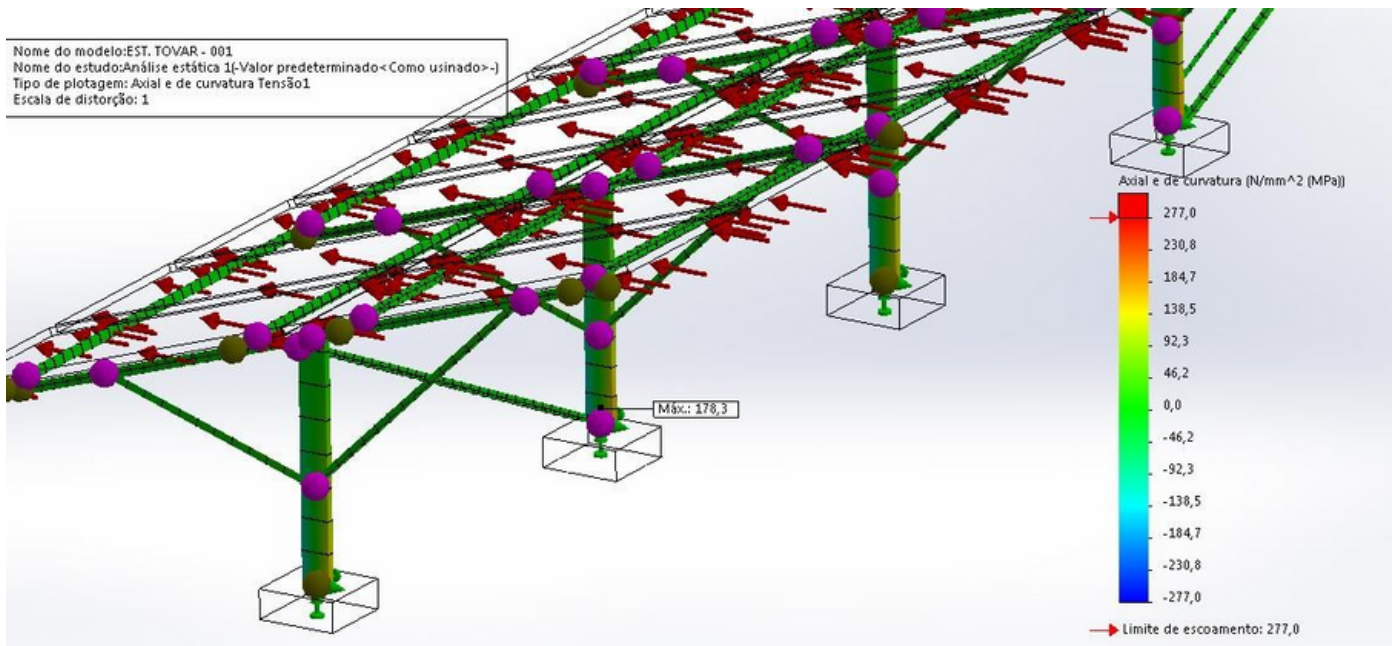
# Resultado na estrutura a ação de vento em velocidade de 33,33 m/s (120,0 km/h)

**277 MPA**

LIMITE DE ESCOAMENTO DO MATERIAL

**401 MPA**

PONTO DE MÁXIMA SOLICITAÇÃO

**1,55**

FATOR DE SEGURANÇA

Com vento de 33,33 m/s (120,0 km/h) o limite de resistência elástica do material fica abaixo da curva de rompimento, ou seja, 178,3 mpa.

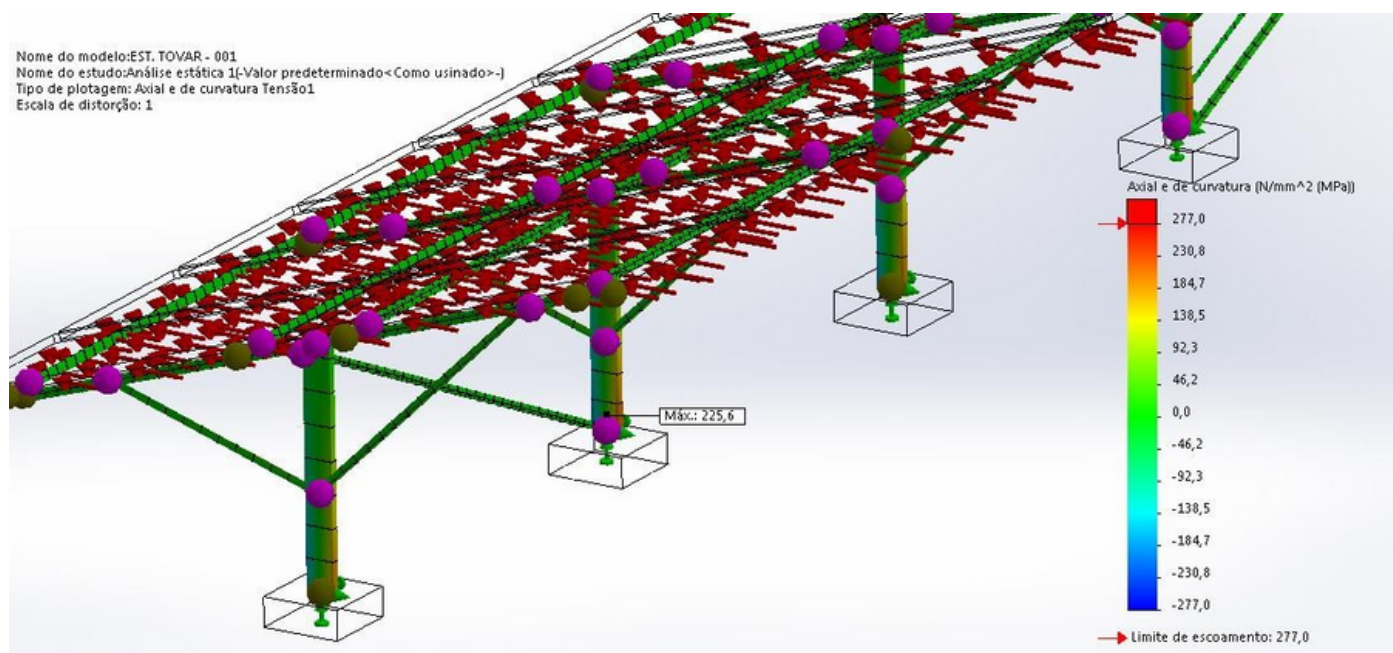
# Resultado na estrutura a ação de vento em velocidade de 44,44 m/s (160,0 km/h)

**277 MPA**

LIMITE DE ESCOAMENTO DO MATERIAL

**401 MPA**

PONTO DE MÁXIMA SOLICITAÇÃO

**1,22**

FATOR DE SEGURANÇA

Com vento de 44,44 m/s (160,0 km/h) o limite de resistência elástica do material fica abaixo da curva de rompimento, ou seja 225,6 mpa, atingindo um limite em alerta.

O presente trabalho aponta que a estrutura analisada de acordo com o projeto e especificações atuais suporta cargas de vento com segurança de aproximadamente 120 km/h sem sofrer deformações plásticas, sendo que atinge seu limite de escoamento elástico a pressões de ventos de 160 km/h, sendo aconselhável a alteração do projeto na sua base por chapa galvanizada de espessura maior e dimensões maiores.

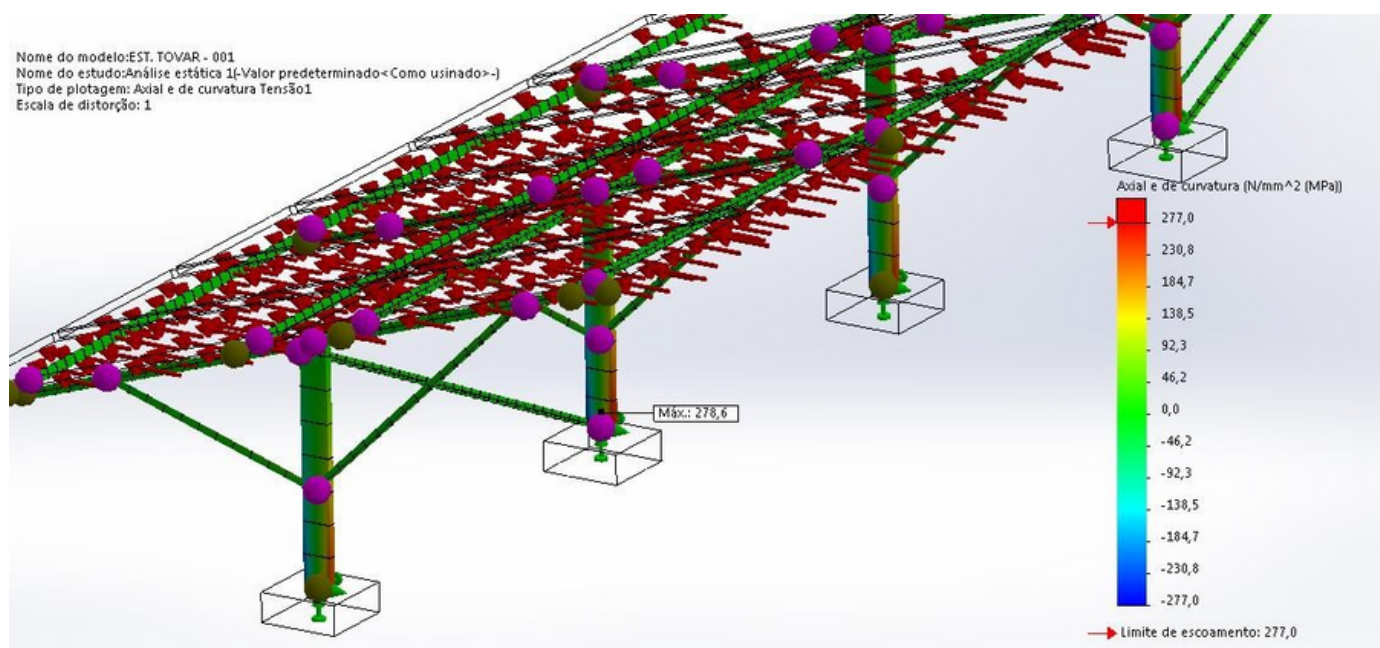
# Resultado na estrutura a ação de vento em velocidade de 50,00 m/s (180,0 km/h)

**277 MPA**

LIMITE DE ESCOAMENTO DO MATERIAL

**401 MPA**

PONTO DE MÁXIMA SOLICITAÇÃO

**0,69**

FATOR DE SEGURANÇA

Com vento de 50 m/s (180,0 km/h ) o limite de resistência elástica do material é rompido no ponto vermelho (base de sustentação), indicando que o material nessas condições de esforço começa a sofrer deformação plástica, sendo aconselhável a trocar o material por perfil principal com espessura e largura maiores.

Aconselhasse para cargas de ventos a partir de 150km/h a troca da sua base para espessura de 2,5mm para mais, bem como a largura da base de sustentação de 150mm para 200mm.
